TÜV Rheinland Energie und Umwelt GmbH  
51101 Köln

**Bescheinigung  
- 21227704 - Klimatests der Gehäuseserie technoPLUS**

Hersteller: Rolec  
Produkt: Kunststoffgehäuse  
Type: technoPLUS 172

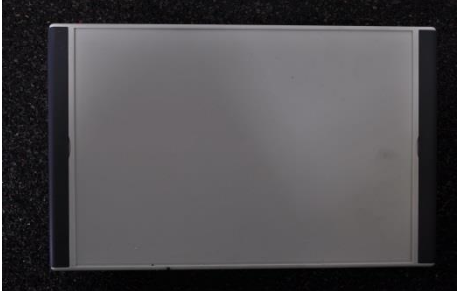
<p>Initial Inspection Front/ Lid</p>

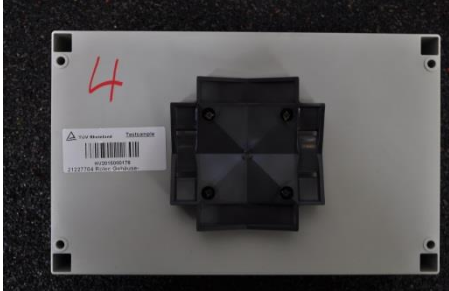
<p>Initial Inspection Back/ Box</p>

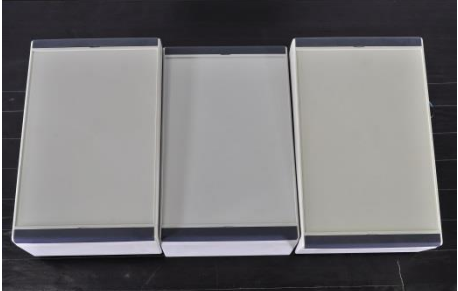
<p>Visual Inspection after UV</p>

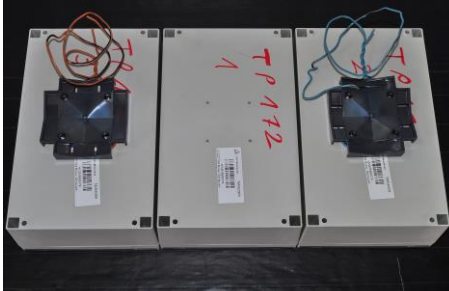
<p>Visual Inspection after UV</p>

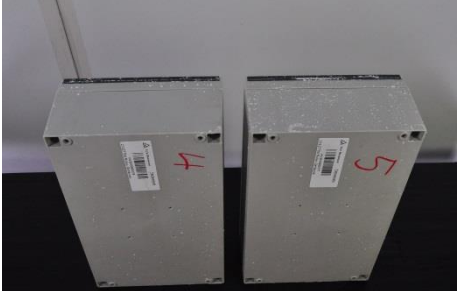
<p>Visual Inspection after salt mist</p>

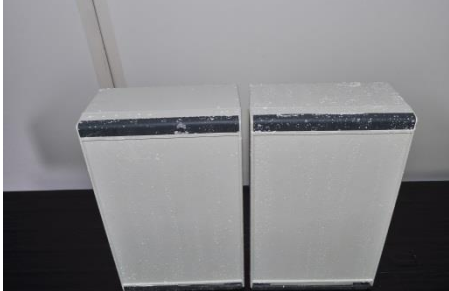
<p>Visual Inspection after salt mist</p>

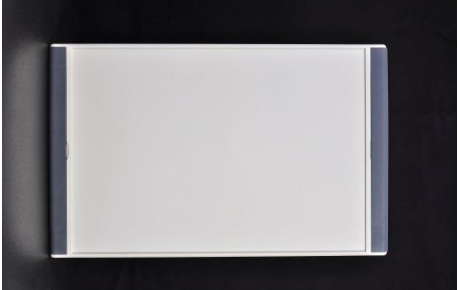
Unter Berücksichtigung der Einsatzbedingungen wurde die Damp Heat Prüfung mit 65°C und 85% r.F. durchgeführt. Nach den oben aufgeführten Prüfungen wurden keinerlei optischen Defekte festgestellt.

<p>Visual Inspection after DH 65°C</p>

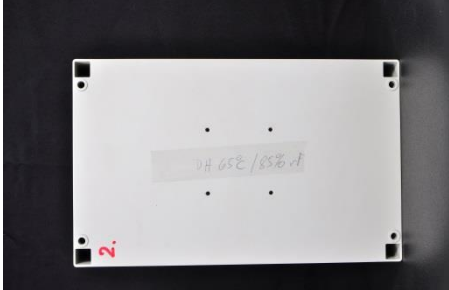
<p>Visual Inspection after DH 65°C</p>

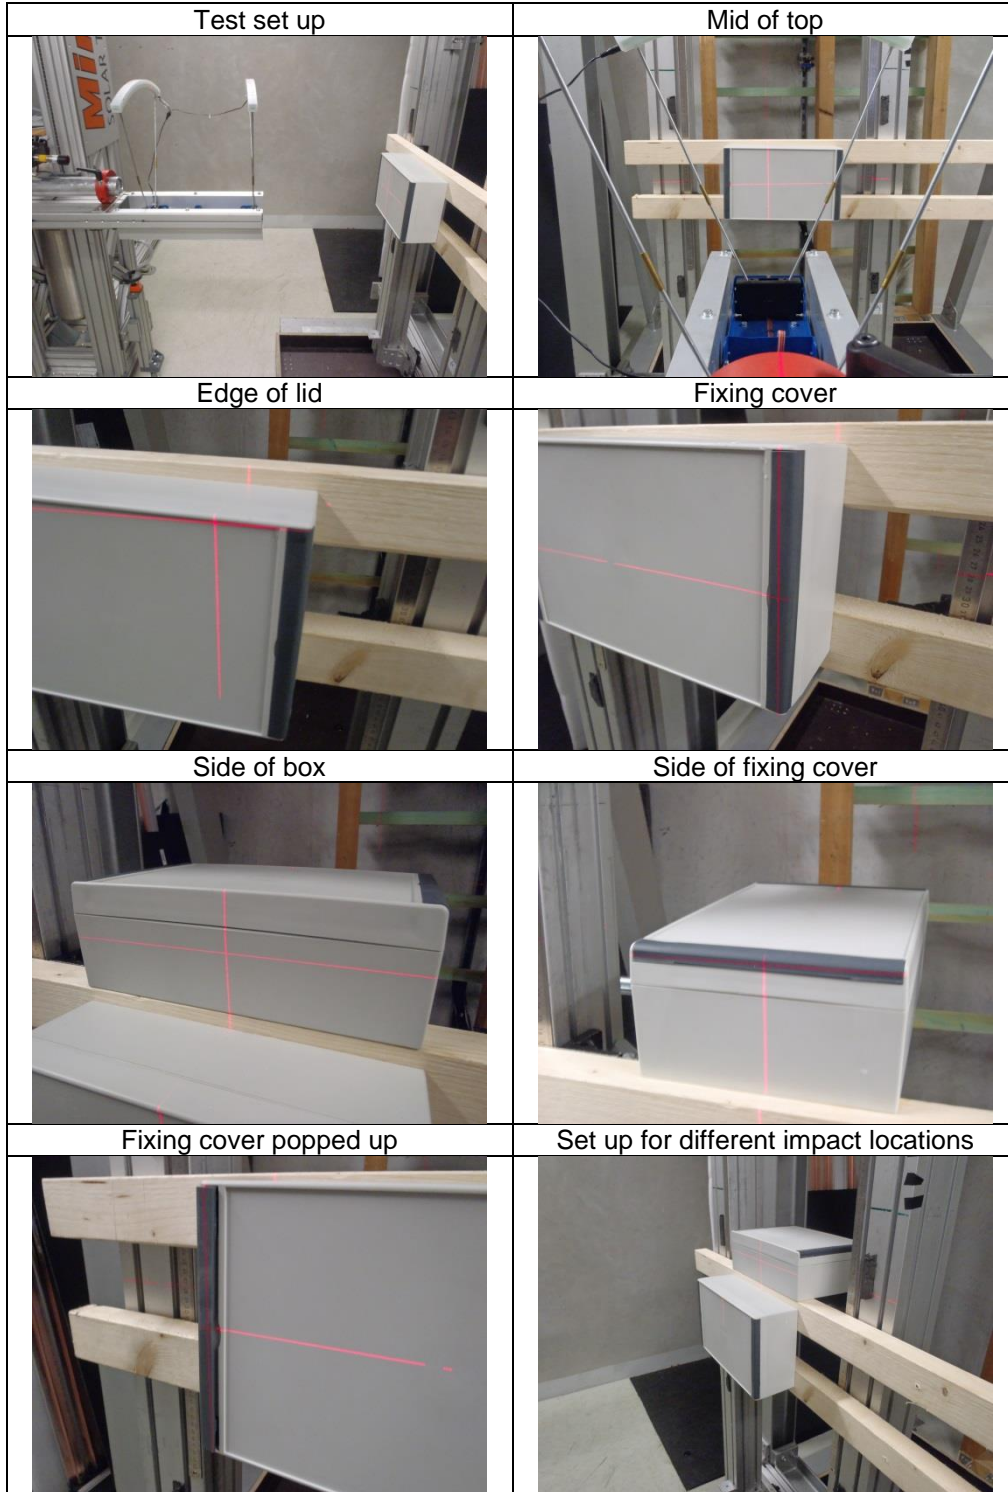
## Protocol Hail Impact Test

Die abschließende Hagelprüfung an zwei unterschiedlich gealterten Prüfmustern zeigte keinerlei Risse, Deformationen oder anderweitige optischen Defekte.
