PRÜFBERICHT

Nr. 329/16

Gehäuse der Serie aluCASE AC250 / 2 Stück

Nr. 161/17-II

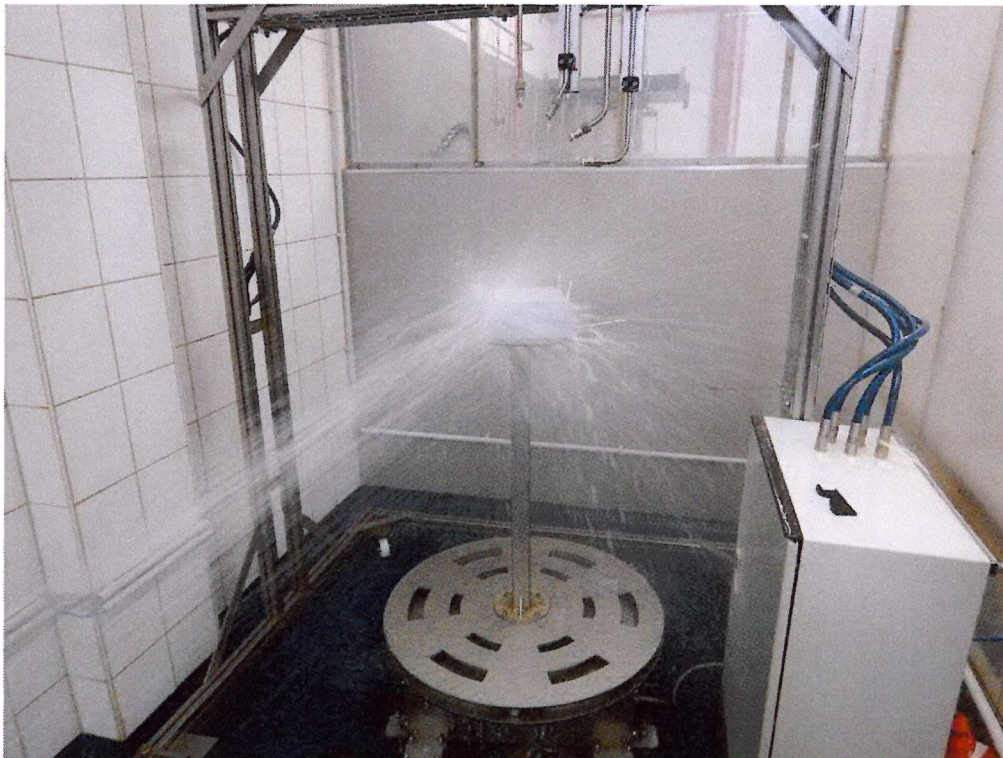
Strahldüse 12,5 mm Ø nach Bild 6 der DIN EN 60529
Exposition des Prüflings Abstand Strahldüse / Gehäuseoberfläche 2,5 bis 3 m;
waagrecht auf Drehtisch, Einwirken des Strahles auf die
Gehäuseoberfläche aus allen möglichen Richtungen
Wasser-Volumenstrom 100 l / min \pm 5 %
Wasserdruck etwa 100 kPa
Prüfdauer 1 min je m² der zu bespritzenden Gehäuseoberfläche,
Mindestprüfdauer 3 min

Bild 2 Exposition IP X6, beispielhaft

Es ist kein Wasser im Gehäuse sichtbar.
Es sind keine Veränderungen erkennbar.

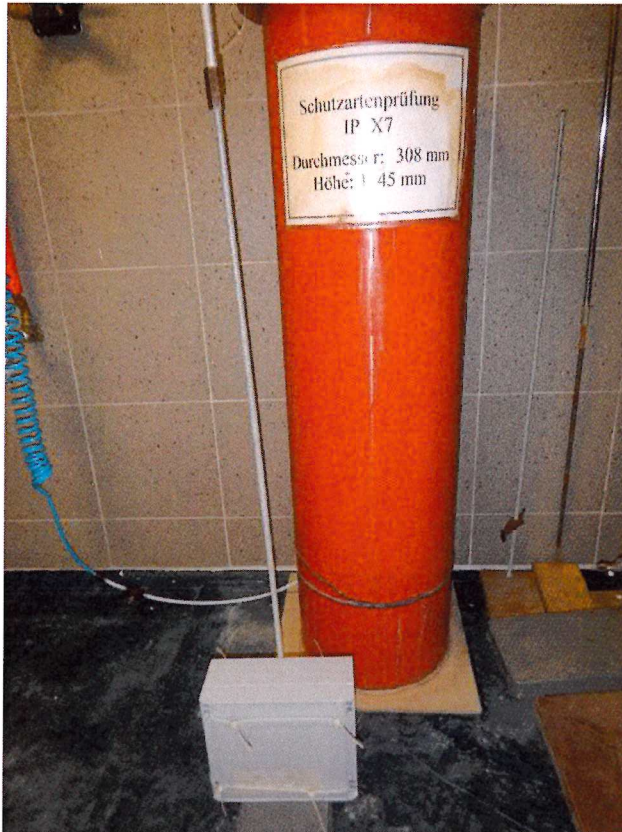
Tauchbecken	Wasserstand über dem Gehäuse	1 m ab Unterkante
Exposition des Prüflings	in Gebrauchslage untergetaucht	
Wassertemperatur	Abweichung von der Temperatur des Prüflings nicht mehr als 5 K	
Prüfdauer	30 min

Bild 3 Exposition IP X7

Es ist kein Wasser im Gehäuse sichtbar.
Es sind keine Veränderungen erkennbar.

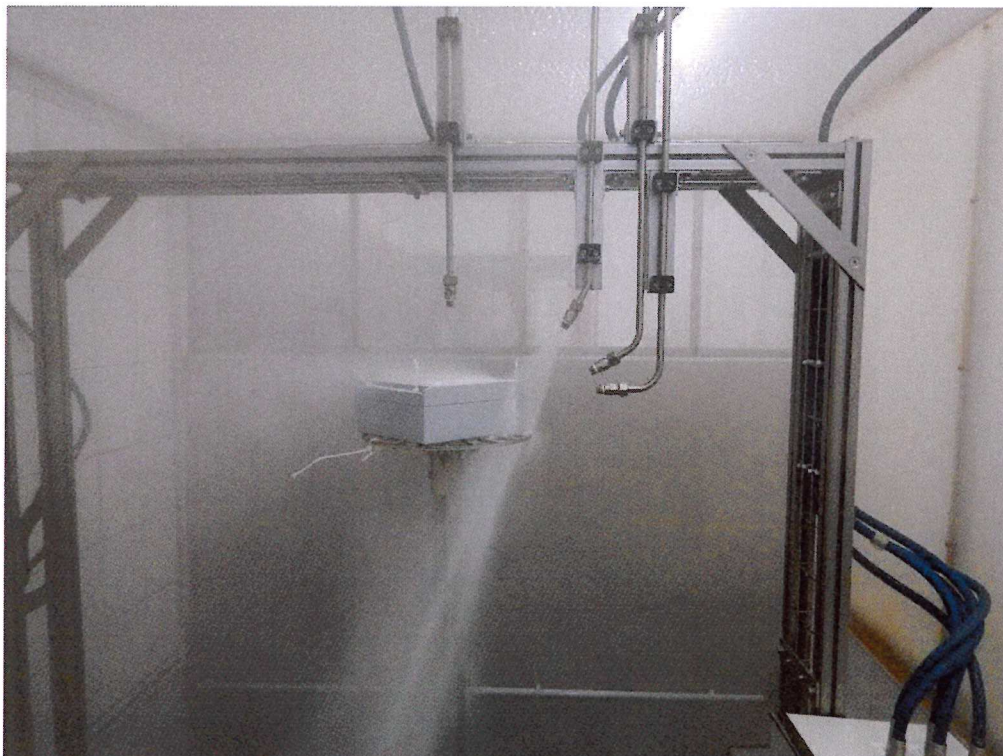
Exposition des Prüflings	auf Drehtisch nach Bild 7 der ISO 20653 / Drehzahl (5 ± 1) / min
Sprühwinkel	90°, 60°, 30° und 0°
Wasser-Volumenstrom	14 bis 16 l / min
Wassertemperatur / -druck	(80 ± 5) °C / 8000 bis 10000 kPa
Prüfdauer	30 s je Sprühwinkel

Bild 4 Exposition IP X9K, 60°, beispielhaft

Es ist kein Wasser im Gehäuse sichtbar.
Es sind keine Veränderungen erkennbar.

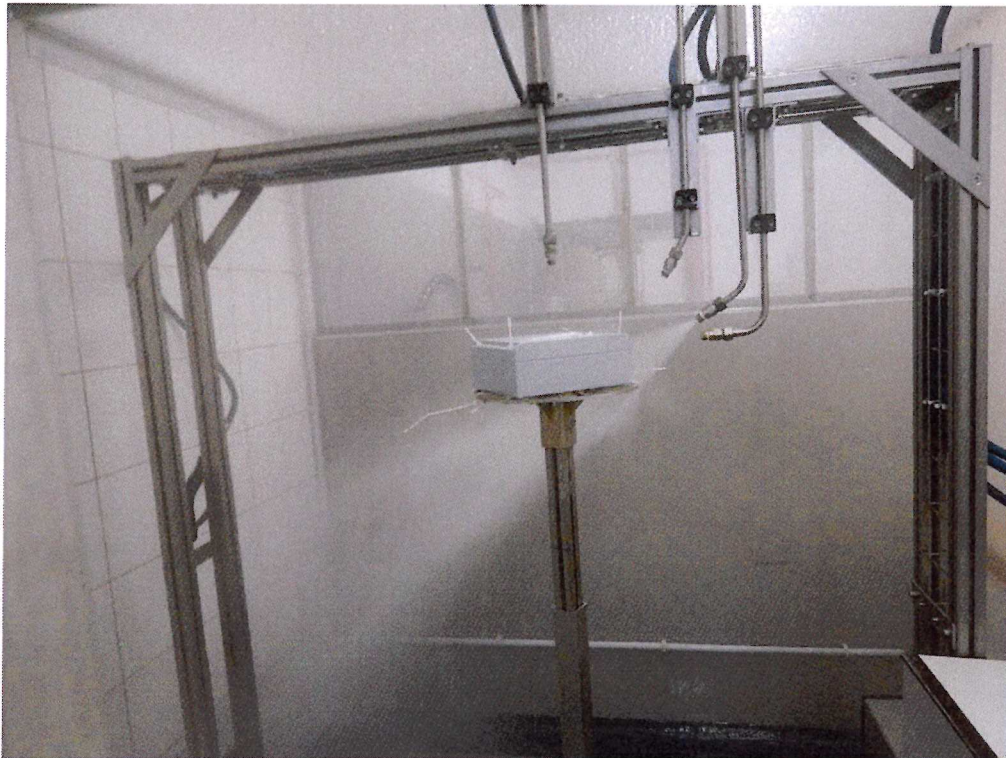
Bild 5 Exposition IP X9K, 30°, beispielhaft
